Parkkikerppojen kertomaa

Laatutuotteita nahkurin orsilta

■ Hämeen Härkätietä kulkeva matkaaja sukeltaa suoraan sadan vuoden takaisiin tunnelmiin, kun poikkeaa Portaan nahkurinverstaassa.

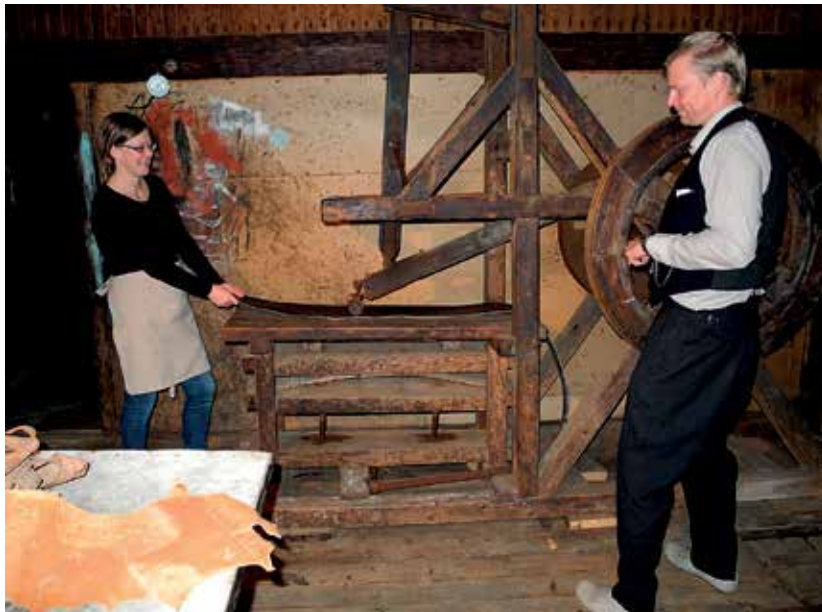
Johanna Pelto-Huikko ja Kari Tikka esittelevät, kuinka nahkaa viimeisteltiin lasituskoneella.

sitten venytti eli trökkäsi nahat trakkiraudalla. Rasvatut nahat hän vaskasi eli silitti ja kiillotti lasituskoneella.

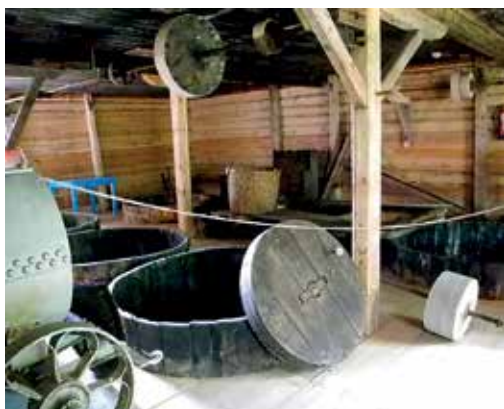
Nahat parkittiin sammioissa, jotka oli täytetty erivahvaisilla parkkihappoliuoksilla.

Kerpot siirrettiin silppurin kautta maassa seisoviin sammioihin, minkä jälkeen päälle kaadettiin vettä. Portaan nahkurinverstaalla sammioita on ollut toistakymmentä. Jokainen on sisältänyt hieman erivahvuista parkkivettä.

lisimman laimeaan parkkihappoliuokseen, jotta vuoden huokokset eivät vielä tukkeutuisi. Ensimmäisestä sammioista nahat siirrettiin aina vain vahvempaan liuokseen.

Parkitus kesti neljästä kuukaudesta puoleen vuoteen. Pari kertaa päivässä nahkoja käännettiin ja sekoitettiin pitkällä puusauvoilla. Sekoittelun ansiosta väristä tuli tasainen.

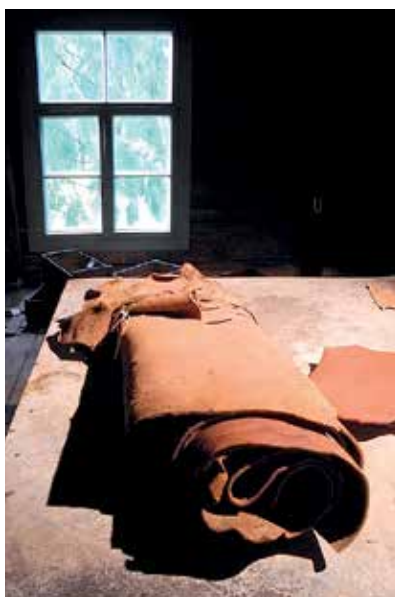
Pajunkuorella parkittu nahka on punaruskeaa.

”Pajulla nahasta saatiin punaruskeaa. Koivun kuorta käytettäessä väristä tulee kellertävä, kuusen kuorella taas tumma”, Tikka kertoo.

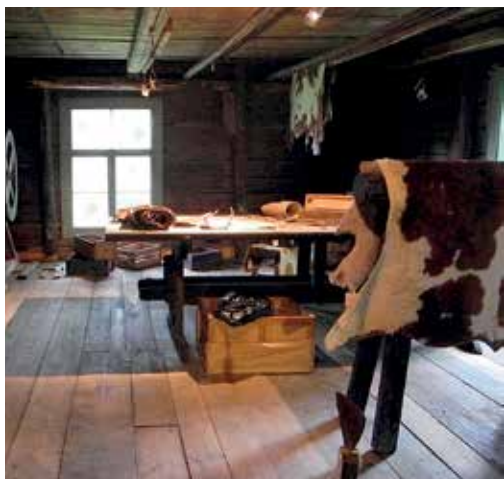
Parkitut nahokset kuivateltiin ensin orsilla ja pingotettiin sitten seinille.

Kuivaverstaassa nahat rasvattiin ja kuivateltiin sitten orsilla. Siinäkin vaiheessa nahkuri ei voinut levähtää.

Uuden kostutuksen jälkeen nahat piitattiin nauloilla kiinni lautalavereihin tai seiniin, jossa ne jälleen kuivuivat.

Portaan verstaan seinät ovatkin täynnä pieniä reikiä. Vuosien saatossa seinille on pingotettu satoja ja satoja nahkoja. Aiempien sukupolvien työ on käsin kosketeltavissa.

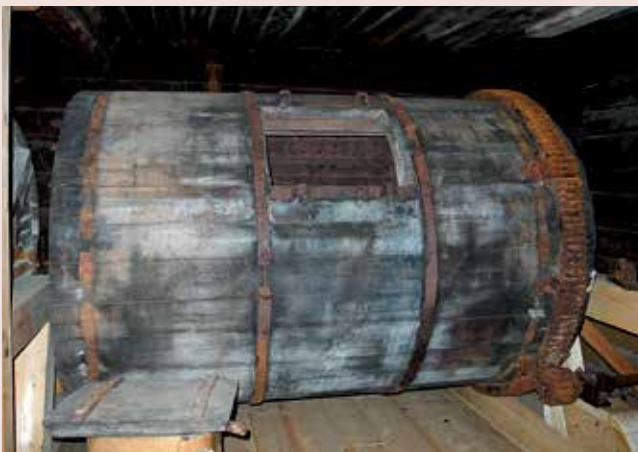
Käytetty kromisulfaattiliuos kaadettiin tynnyreistä suoraan maahan verstaan alle.

Tikan mukaan aivan verstaan alla on aikoinaan ollut hiekkapeti, joka on toiminut alkeellisena ”puhdistuslaitoksena”. Kromilitku kaadettiin petiin suoraan tynnyreistä. Osa päästövesistä sitoutui maaperään rakennuksen alle.

”Tynnyreiden alapuolinen maaperä oli turkoosinvihertävän violettiä, mitä ihmettelimme. Kromattu nahkahan on normaalisti siniharmaata. Pohdimmekin, syntykö kromipuskuriin vihertävä sävy hapettumisen yhteydessä.”
